**АКТ ОБСЛЕДОВАНИЯ  
объекта социальной инфраструктуры  
К ПАСПОРТУ ДОСТУПНОСТИ ОСИ  
№ 2**

Наименование (вид) объекта муниципальное бюджетное общеобразовательное учреждение муниципального образования «Город Архангельск» «Средняя школа № 30 «, МБОУ СШ № 30

Адрес объекта: 163030, Архангельская обл, г. Архангельск, территориальный округ Варавино-Фактория, ул. Квартальная, д.15

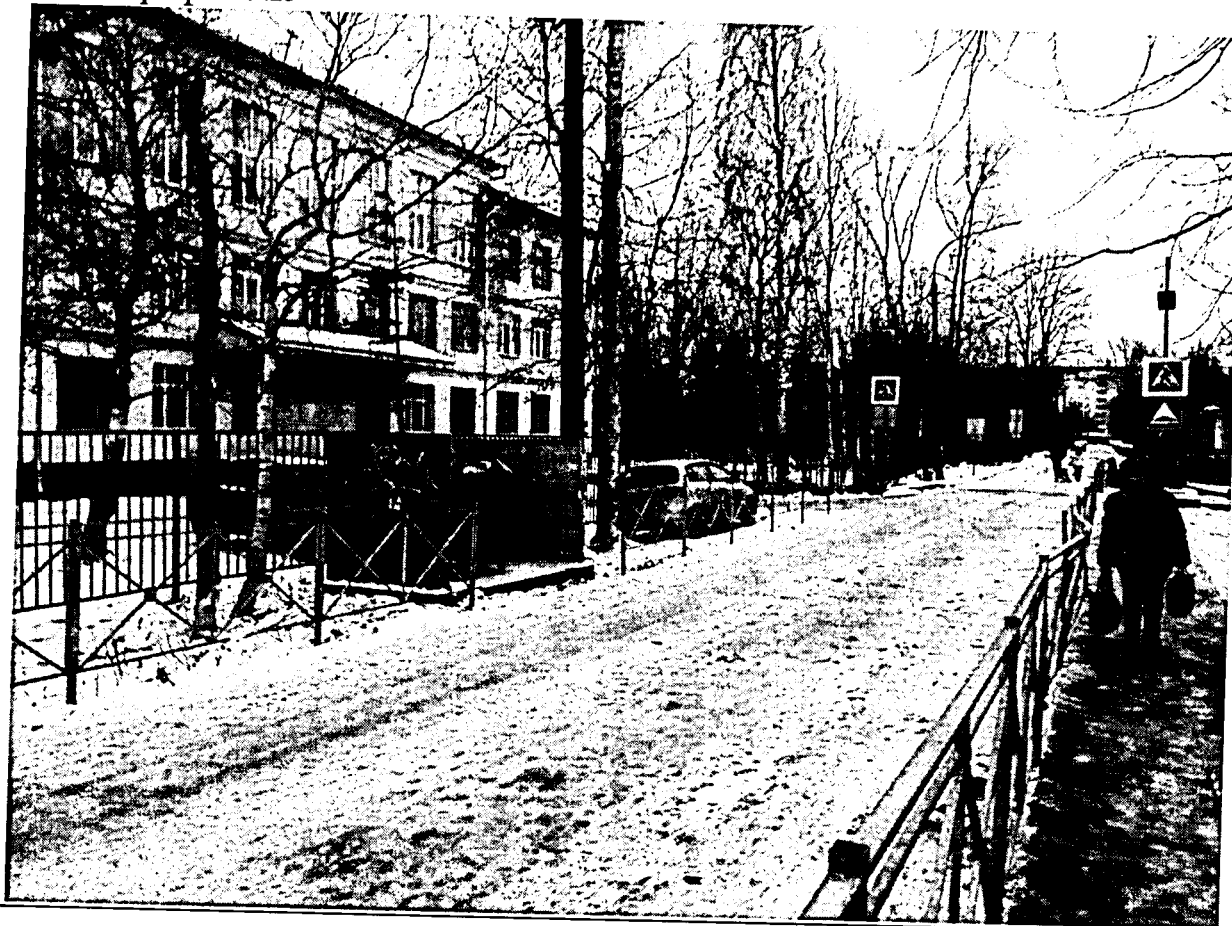
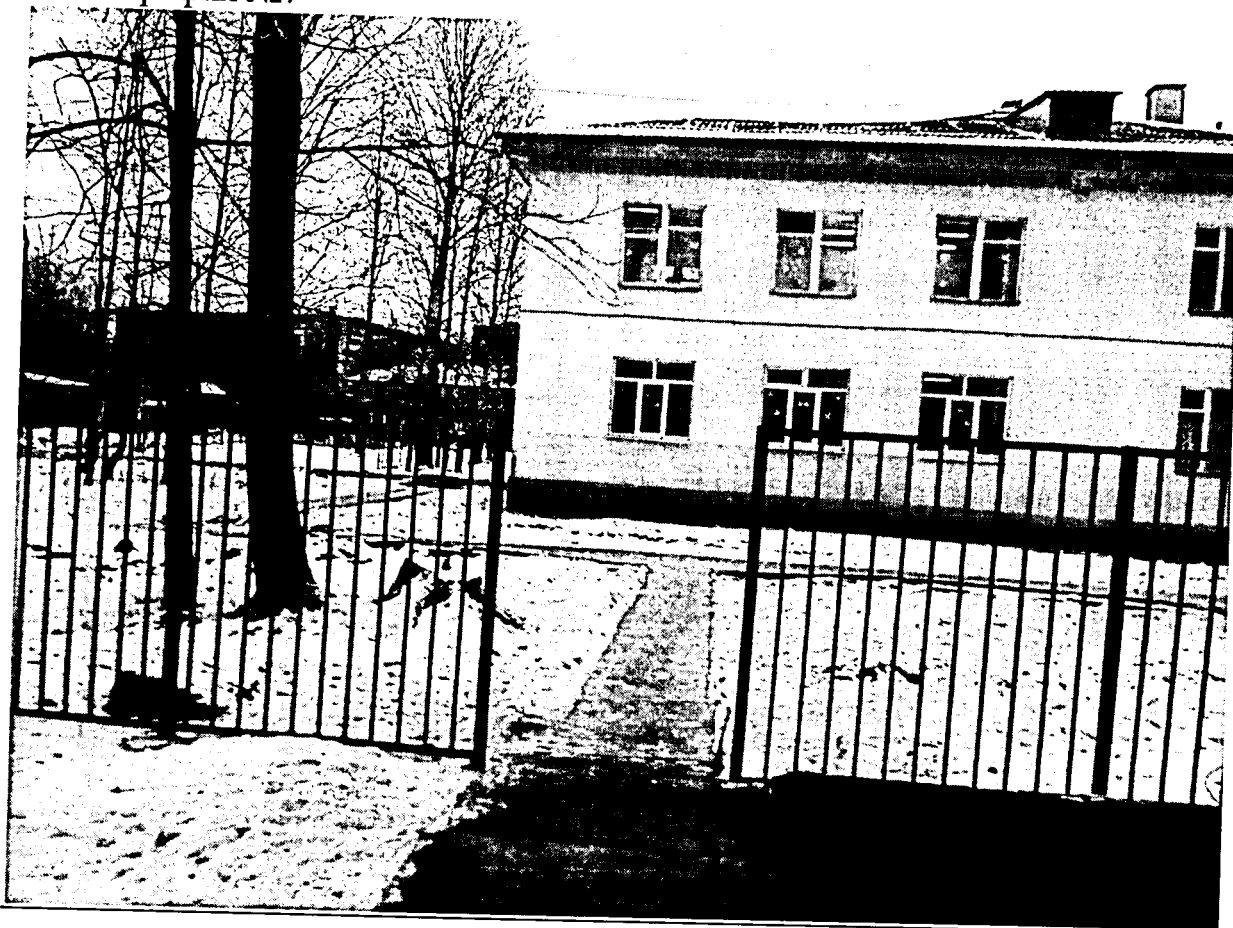
1.2	Путь (пути) движения на территории	СРБ	1	5-7	<p>Покрытие пешеходных путей неровное, выполнено из несоответствующих материалов.</p> <p>Ширина крачайшего пути движения до остановки общественного транспорта не соответствует требованиям.</p> <p>Отсутствуют съезды в местах изменения высот поверхностей пешеходных путей. Отсутствуют тактильно-контрастные указатели.</p>	К,О,С,Г,У	<p>- восстановить целостность покрытия путей движения;</p> <p>- разместить план размещения объектов на территории;</p> <p>- разместить систему информационной поддержки на протяжении всего пути к ОСИ, доступной для МГН на все время (в течение суток) эксплуатации учреждения или предприятия в соответствии с ГОСТ Р 51256 и ГОСТ Р 52875, СП 59.13330.2016 п. 5.1.3;</p> <p>- выделить локи контрастным цветом;</p> <p>- в местах пересечения пешеходных и транспортных путей, имеющих перепад высот более 0,015 м, пешеходные пути устраивают съездами с двух сторон проезжей части или искусственными неровностями по всей ширине проезжей части. На переходе через проезжую часть должны быть установлены бордюрные съезды шириной не менее 1,5 м, которые не должны выступать на проезжую часть СП 59.13330.2016 п. 5.1.5;</p> <p>- ширина пешеходного пути с учетом встречного движения инвалидов на креслах-колясках должна быть не менее 2,0 м. В условиях сложившейся застройки в затесненных местах допускается в пределах прямой видимости снижать ширину пешеходного пути движения до 1,2 м. При этом следует устраивать не более чем через каждые 25 м горизонтальные площадки (карманы) размером не менее 2,0x1,8 м для обеспечения возможности разъезда инвалидов на креслах-колясках СП 59.13330.2016 п. 5.1.7;</p> <p>- продольный уклон путей движения, по которому возможен проезд инвалидов на креслах-колясках, не должен превышать 5%, поперечный - 2%. СП 59.13330.2016 п. 5.1.7;</p>	Капитальный ремонт

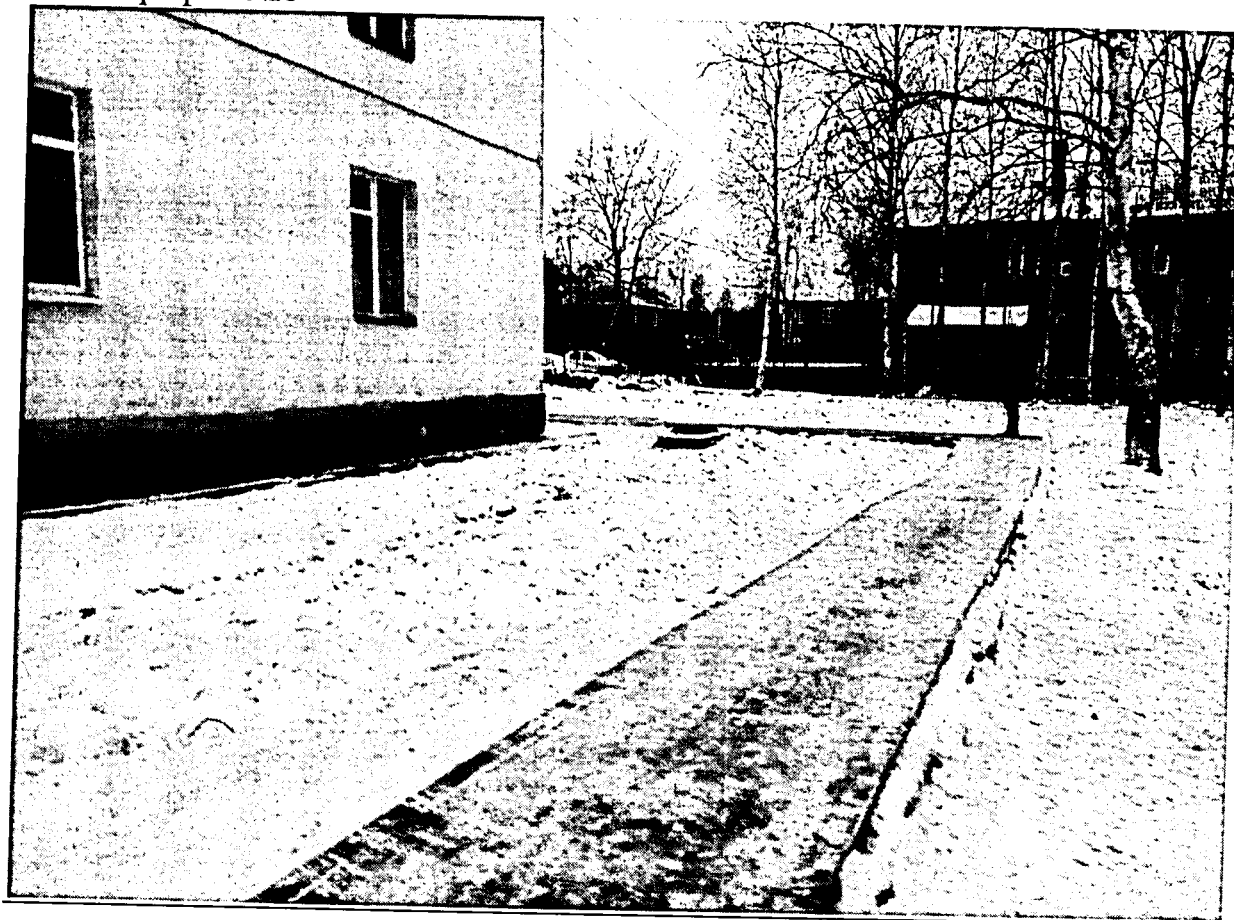
Фотография №8

2.1	Лестница (наружная)	ЕСТЬ	8	Требуется капитальный ремонт лестницы, лестничный марш не соответствует требованиям СП 59.13330.2016.	КО,С,ЛУ	<p>-лестница должна быть выполнена из ровных, твердых материалов согласно требованиям СП 59.13330.2016 пункт 5.1.14</p> <p>наружные лестницы должны иметь поручни с учетом технических требований к опорным стационарным устройствам по ГОСТ Р 51261-99;</p> <p>- Ребро ступени должно иметь закругление радиусом не более 0,05 м. Боковые края ступеней, не примыкающие к стенам, должны иметь бортики высотой не менее 0,02 м или другие устройства для предотвращения соскальзывания трости или ноги.</p> <p>- Проступи ступеней должны быть горизонтальными шириной 0,3 м (допустимо от 0,28 до 0,35 м). Подступенки должны иметь высоту 0,15 м (допустимо от 0,13 до 0,17 м).</p> <p>- поручни лестниц на путях эвакуации в общественных зданиях и сооружениях должны контрастировать с окружающей средой. В условиях темноты они должны иметь яркий контраст за счет применения фотолюминесцентных материалов либо источников искусственной подсветки СП 59.13330.2016 п. 5.2.29;</p>	Капитальный ремонт

2.3	Входная площадка (перед дверью)	ЕСТЬ	8	Отсутствуют дополнительные двухсторонние поручни, наружные вызывные устройства или средства связи с персоналом при входах, покрытие площадки не соответствует требованиям.	КО,С,ЛУ	<p>- поверхности покрытий входных площадок должны быть твердыми, не допускать скольжения при намокании СП 59.13330.2016 п. 6.1.4;</p> <p>- предусмотреть освещение всех участков зоны, независимое от уличного освещения.</p>	Капитальный ремонт

**Комментарий к заключению:** Состояние доступности входа (выхода) оценено, как временно недоступное для инвалидов категории (К, О, С, Г, У), что не обеспечивает их полноценного нахождения на объекте. Для обеспечения условной доступности, для обеспечения эвакуации категории (К,О) необходимо оборудовать как минимум один из эвакуационных выходов пандусом, назначить приказом ответственными за организацию ситуационной помощи сотрудников, с разработкой должностных инструкций, с проведением обучения правилам оказания ситуационной помощи и инструктаж со всеми сотрудниками (организационное решение).

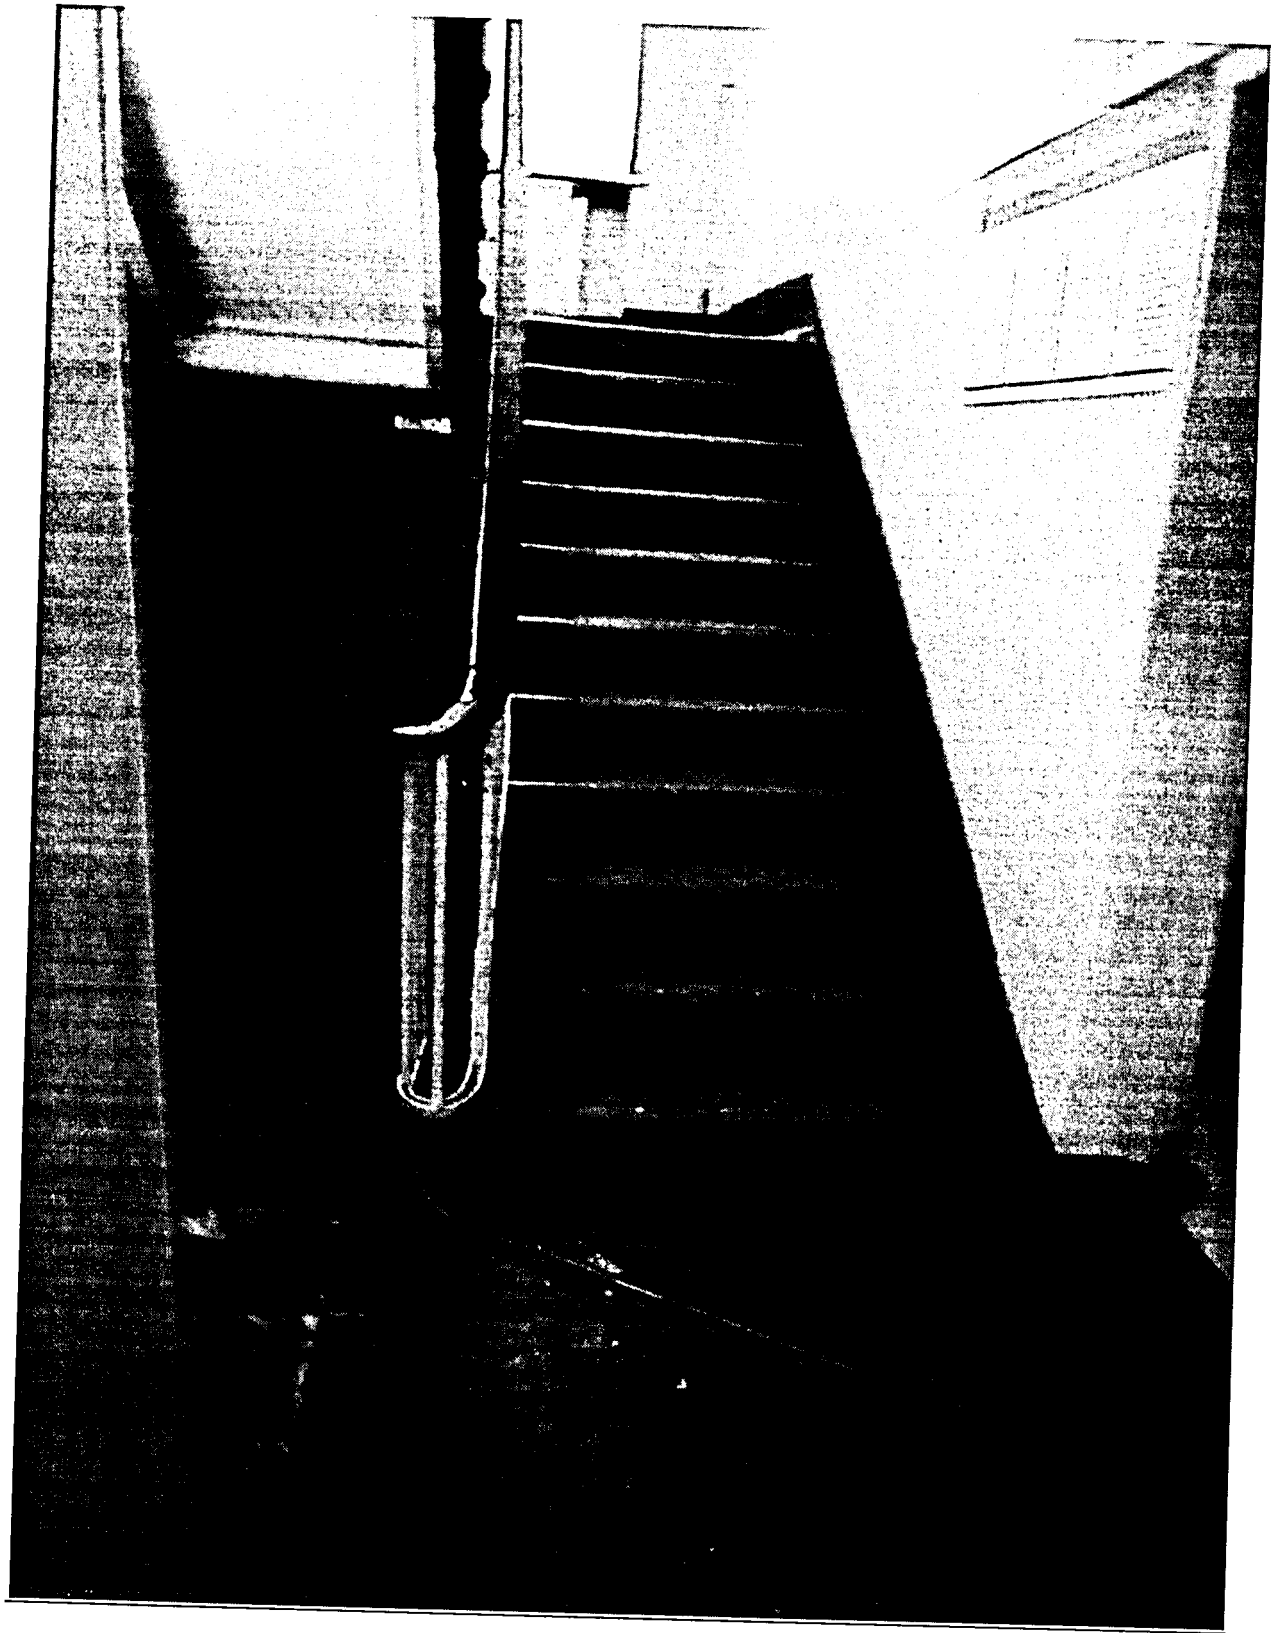
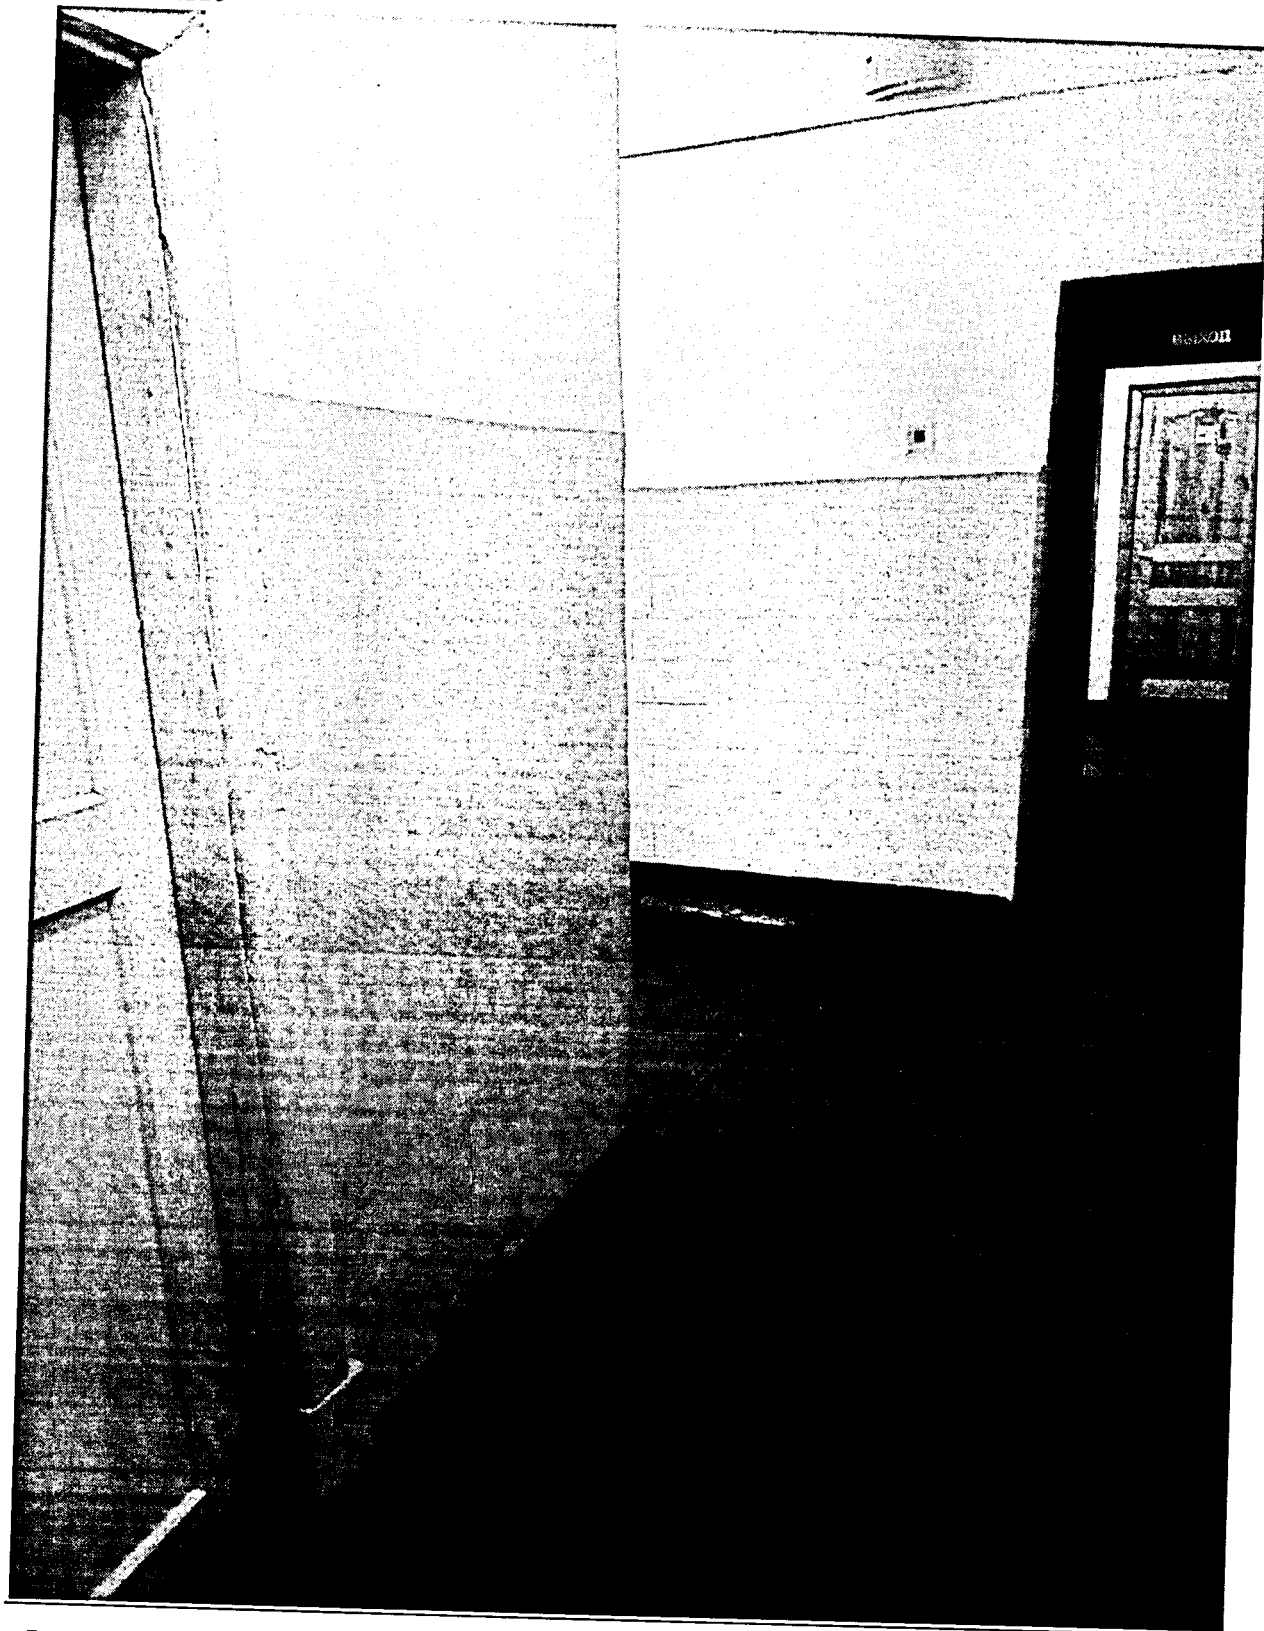
3.1	Коридор	Есть	13,16,18,19	<p>Отсутствует цифровое обозначение этажа.</p> <p>Отсутствует выделенное место для собаки поводья.</p> <p>Отсутствует комплексная информация о пути и направлении движения со схемой расположения и функциональным назначением помещений.</p> <p>Отсутствует мнемосхема.</p> <p>Отсутствуют горизонтальные поручни вдоль стен.</p> <p>Места отдыха и ожидания для МГН, не выделены.</p>	КОСГУ	<p>- разместить на путях движения комплексную информацию (в т.ч. цветовые и тактильные направляющие) со схемой расположения и функциональным назначением помещений. Участки пола на путях движения на расстоянии 0,6 м перед дверными проемами и входами на лестницы, а также перед поворотом коммуникационных путей должны иметь тактильные предупреждающие указатели и/или контрастно окрашенную поверхность в соответствии с ГОСТ Р 12.4.026 Рекомендуются предусматривать световые маячки. Зоны "возможной опасности" с учетом проекции движения дверного полотна должны быть обозначены контрастной цветом окружающего пространства краской для разметки.</p> <p>- разместить информационную мнемосхему с правой стороны по ходу движения на удалении от 2 до 4м.</p> <p>- при движении по коридору инвалиду на кресле-коляске следует обеспечить минимальное пространство для разворота. -разработать маршрут во все места общего пользования для МГН, или выделить зону общего пользования, максимально приближенную к входу доступному для МГН;</p> <p>- установить поручни вдоль стен на путях движения МГН;</p> <p>- обеспечить на объект доступ собаки поводья с соответствующими документами согласно ФЗ "О социальной защите инвалидов в Российской Федерации" № 181 ст. 15 п.7.</p>	Текущий ремонт. Технические решения невозможны

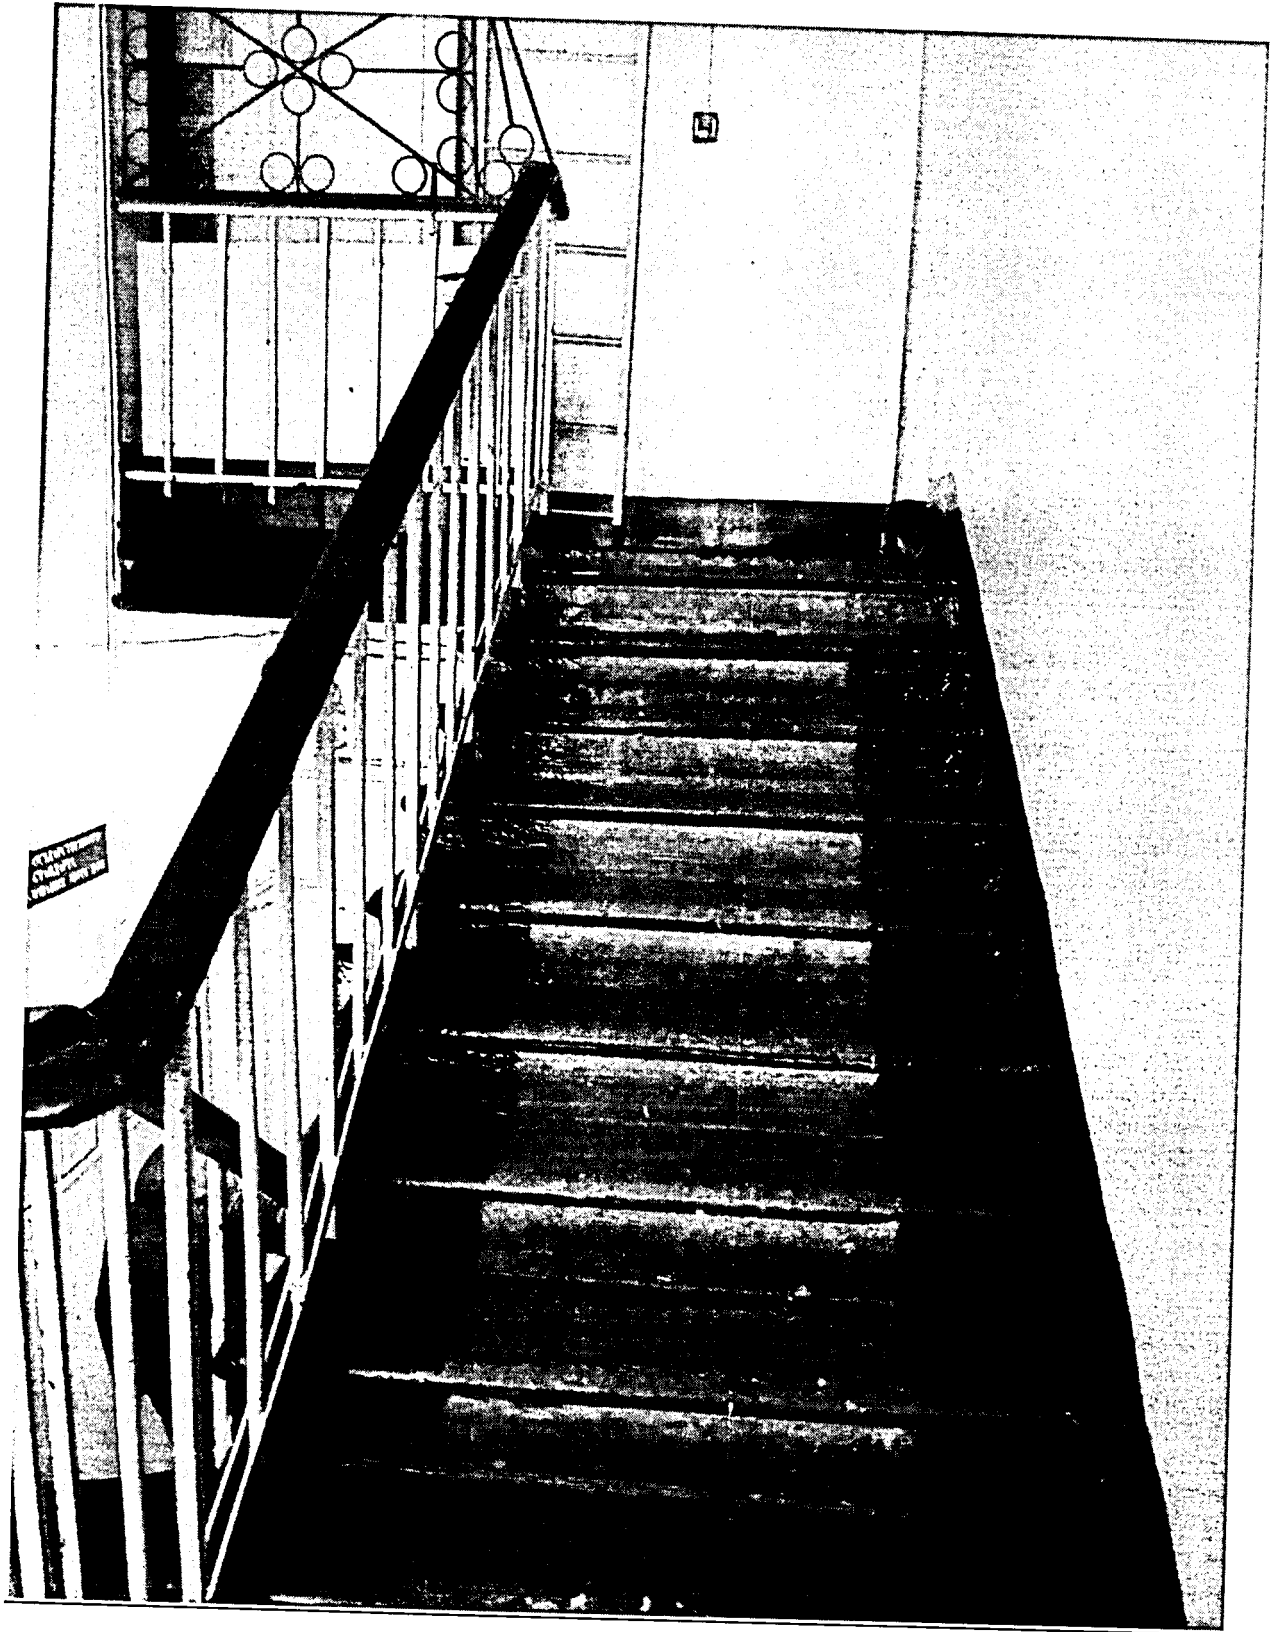
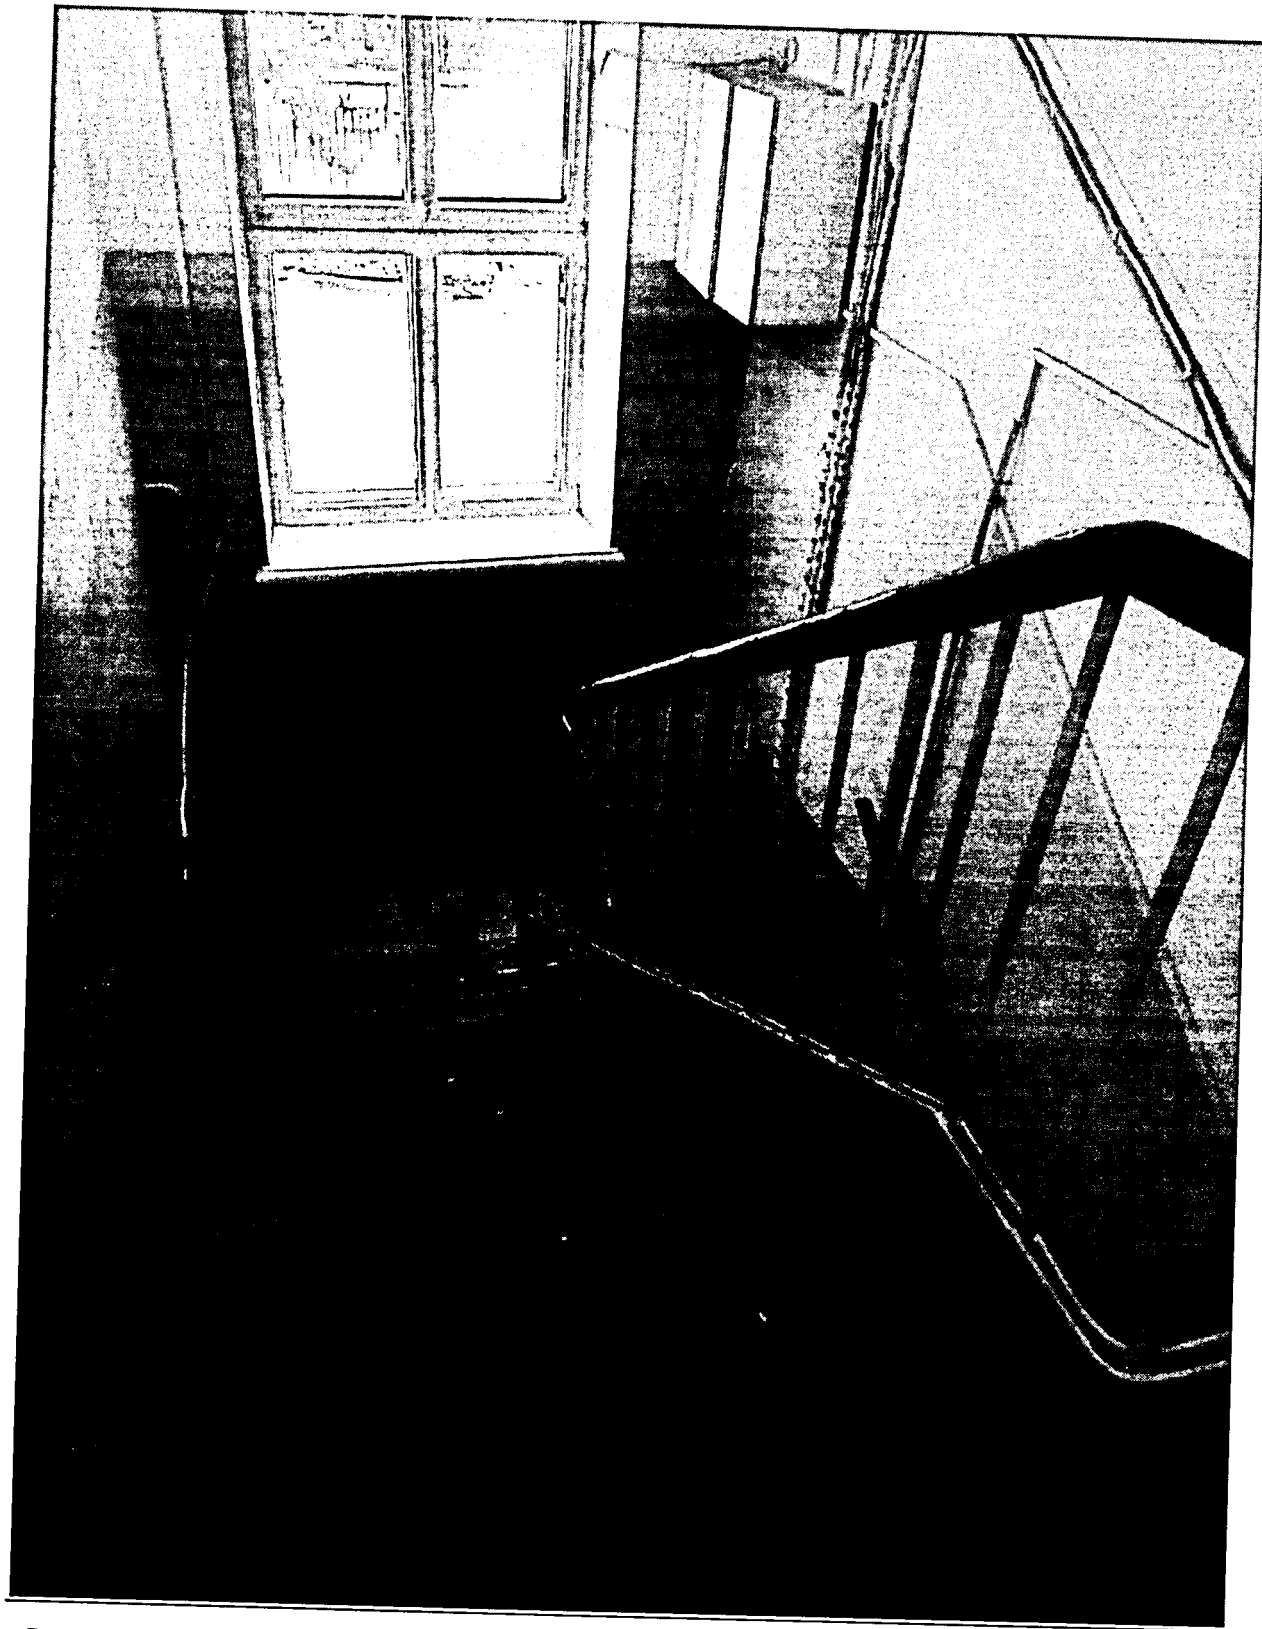
3.2	Лестница	есть	-	14-15	<p>Установлены не нормативные поручни. Отсутствуют тактильные предупреждающие перед лестничным маршем; Краевые ступени марша не выделены; На верхней, боковой, внешней по отношению к маршру, поверхности поручней перил отсутствуют рельефное обозначение этажей, а также предупредительные полосы об окончании перил.</p>	К,О,С,Г,У	<p>Установить нормативные лестничные поручни. Поручни следует располагать на высоте 0,9 м. СП 59.13330.2016 п. 6.2.11/ГОСТ Р 51261-99 п. 5.3.4;</p> <p>Завершающие горизонтальные части поручня должны быть длиной марша лестницы на 0,3 м. и иметь не травмирующее завершение СП 59.13330.2016 п. 6.2.11/ГОСТ Р 51261-99 п. 5.3.3;</p> <p>- боковые края ступеней, не примыкающие к стенам, должны иметь бортики высотой не менее 0,02 м или другие устройства для предотвращения соскальзывания трости или ноги. СП 59.13330.2016 п. 6.2.8;</p> <p>- на верхней или боковой, внешней по отношению к маршру, поверхности поручней перил должны предусматриваться рельефные обозначения этажей, а также предупредительные полосы об окончании перил.</p> <p>- тактильные напольные указатели перед лестницами следует выполнять по ГОСТ Р 52875;</p> <p>- на проступях краевых ступеней лестничных маршей должны быть нанесены одна или несколько противоскользящих полос, контрастных с поверхностью ступени, как правило, желтого цвета, общей шириной 0,08-0,1 м.</p>	Текущий ремонт. Технические решения невозможны	Технические решения

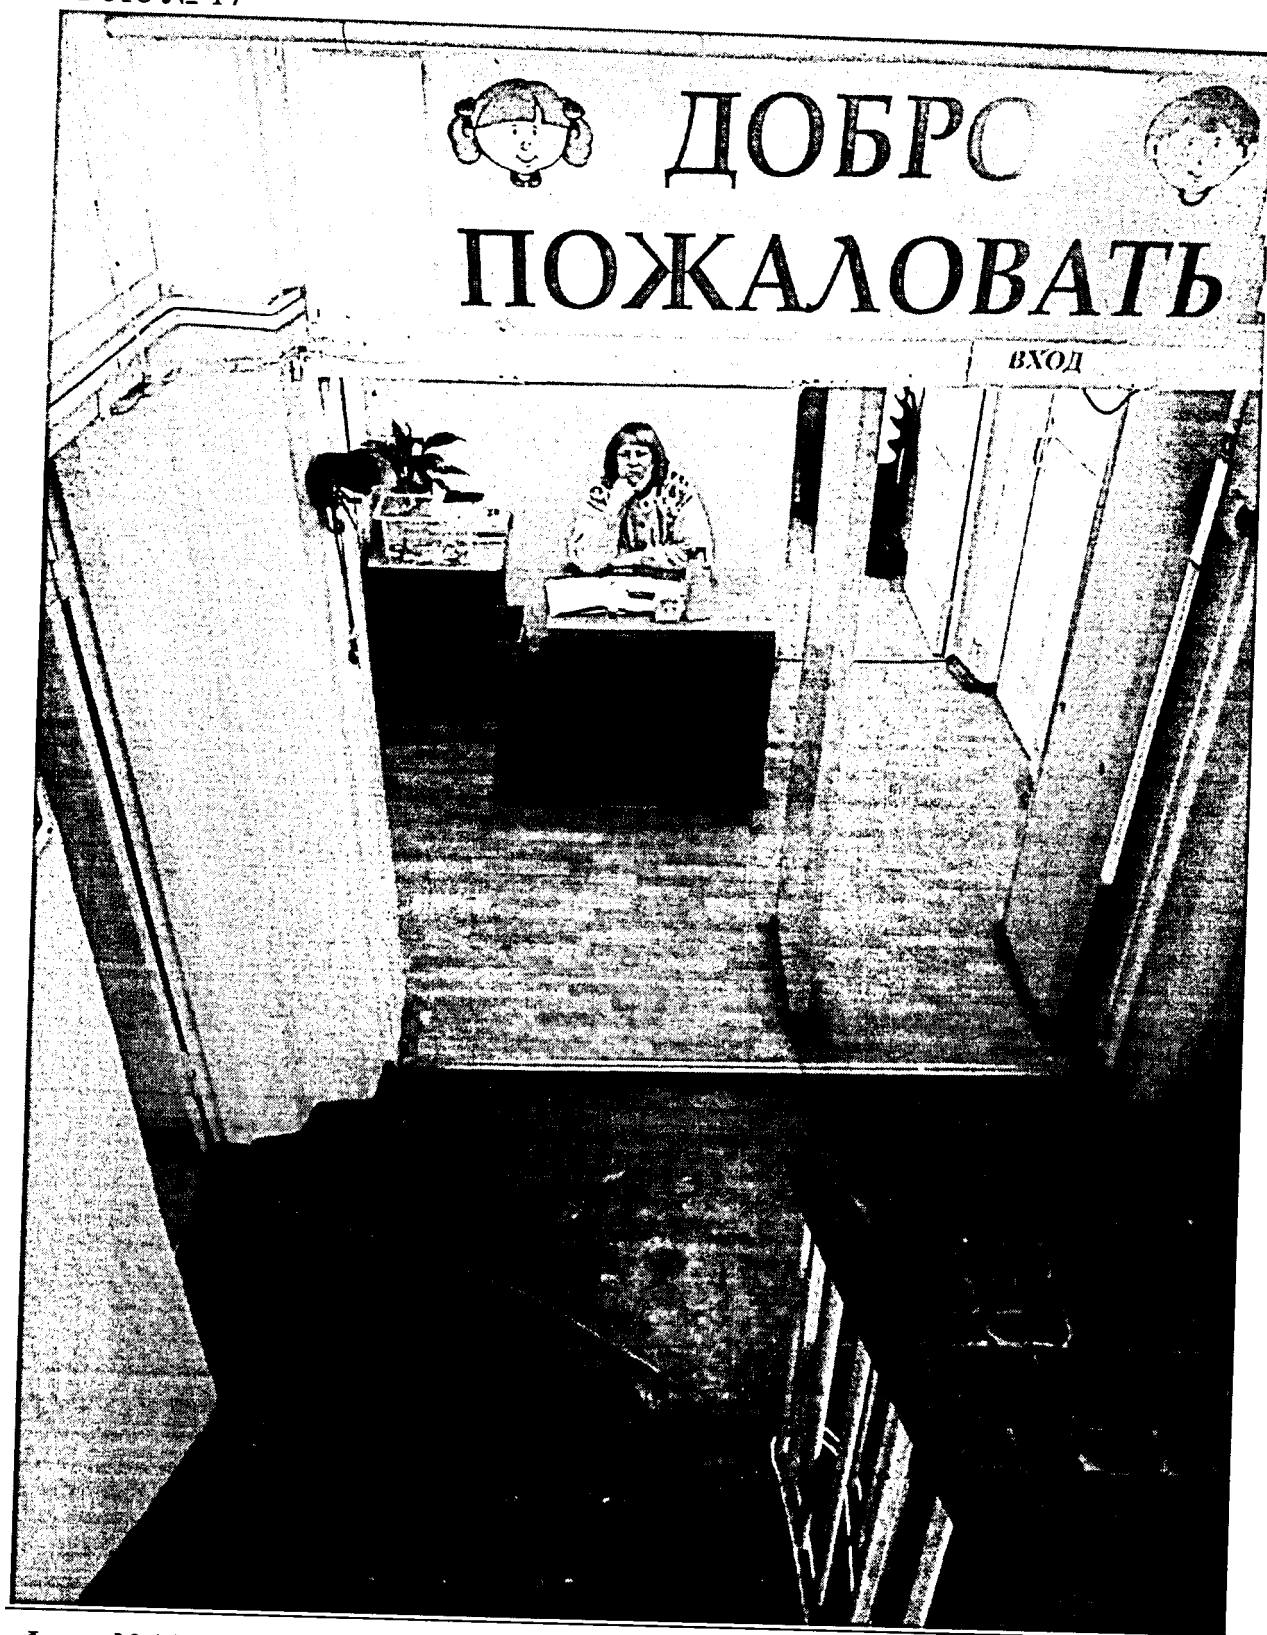
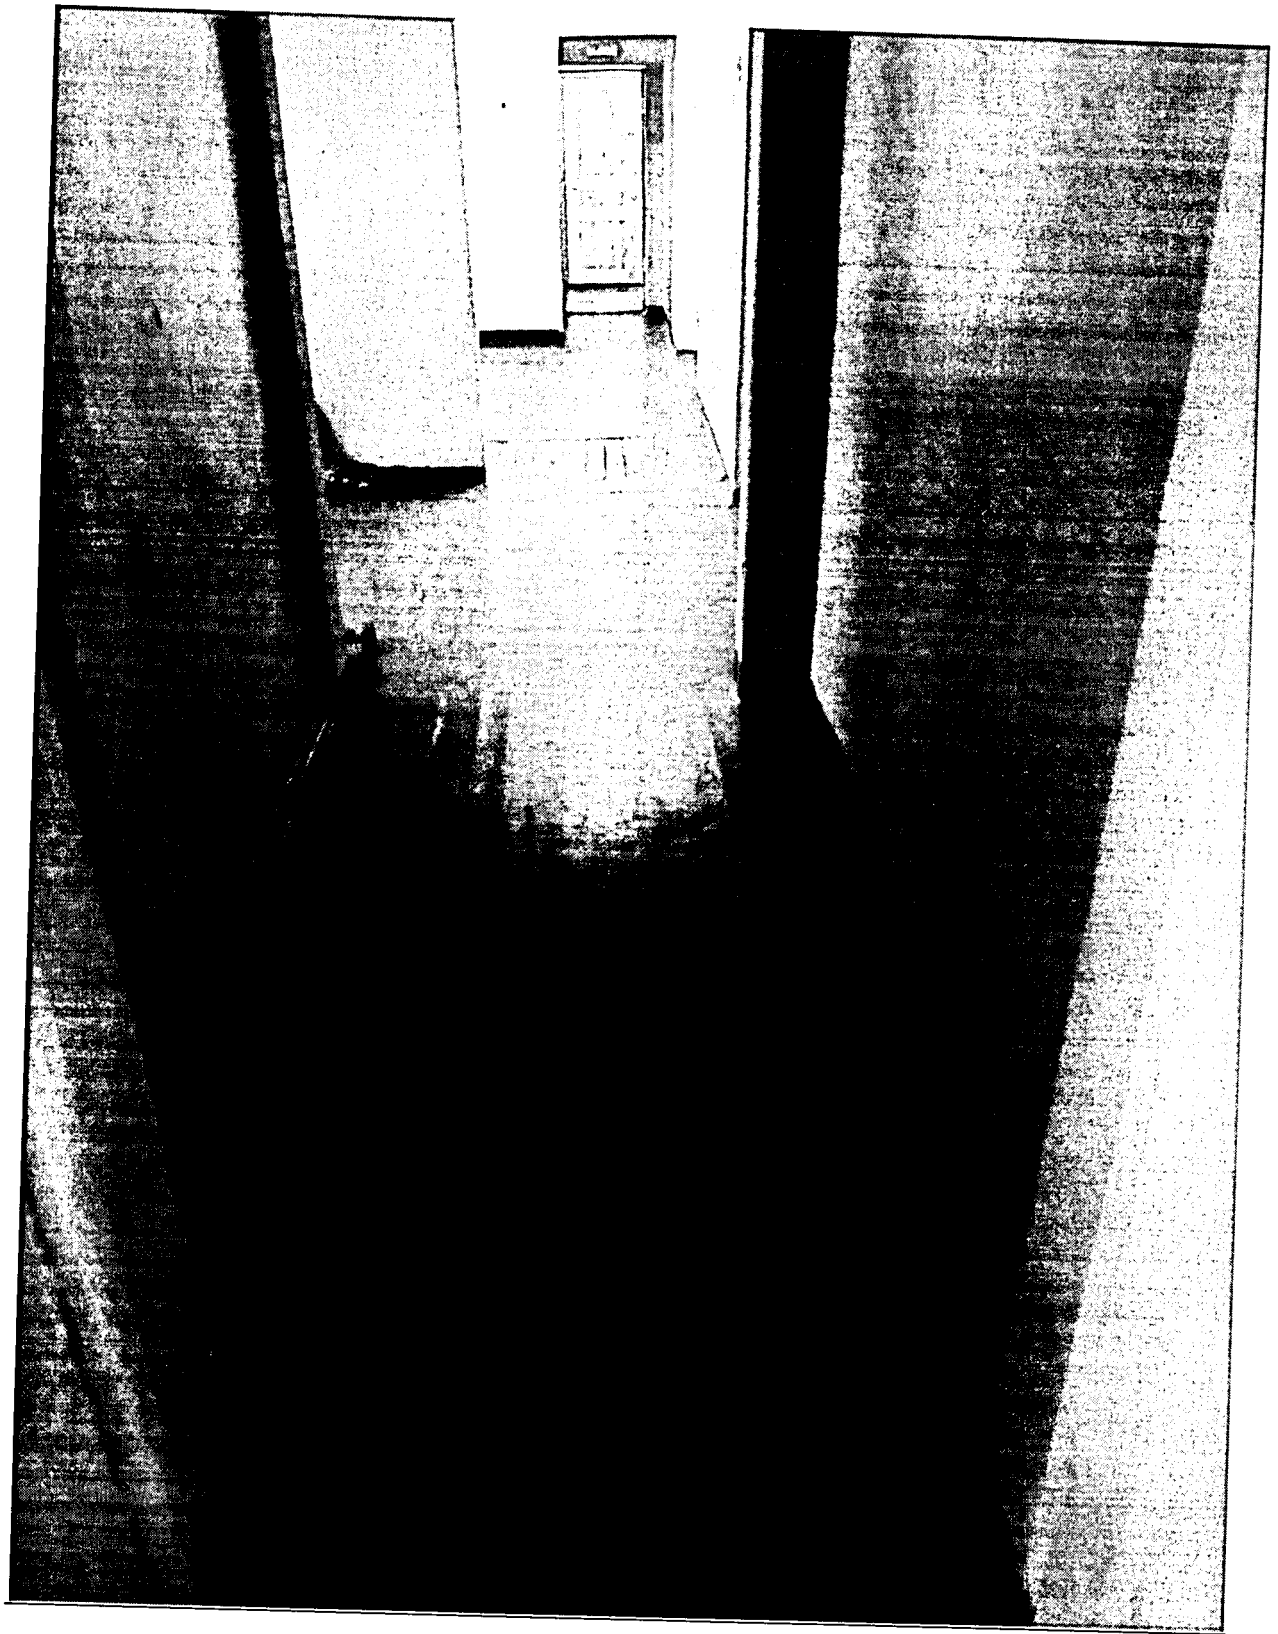
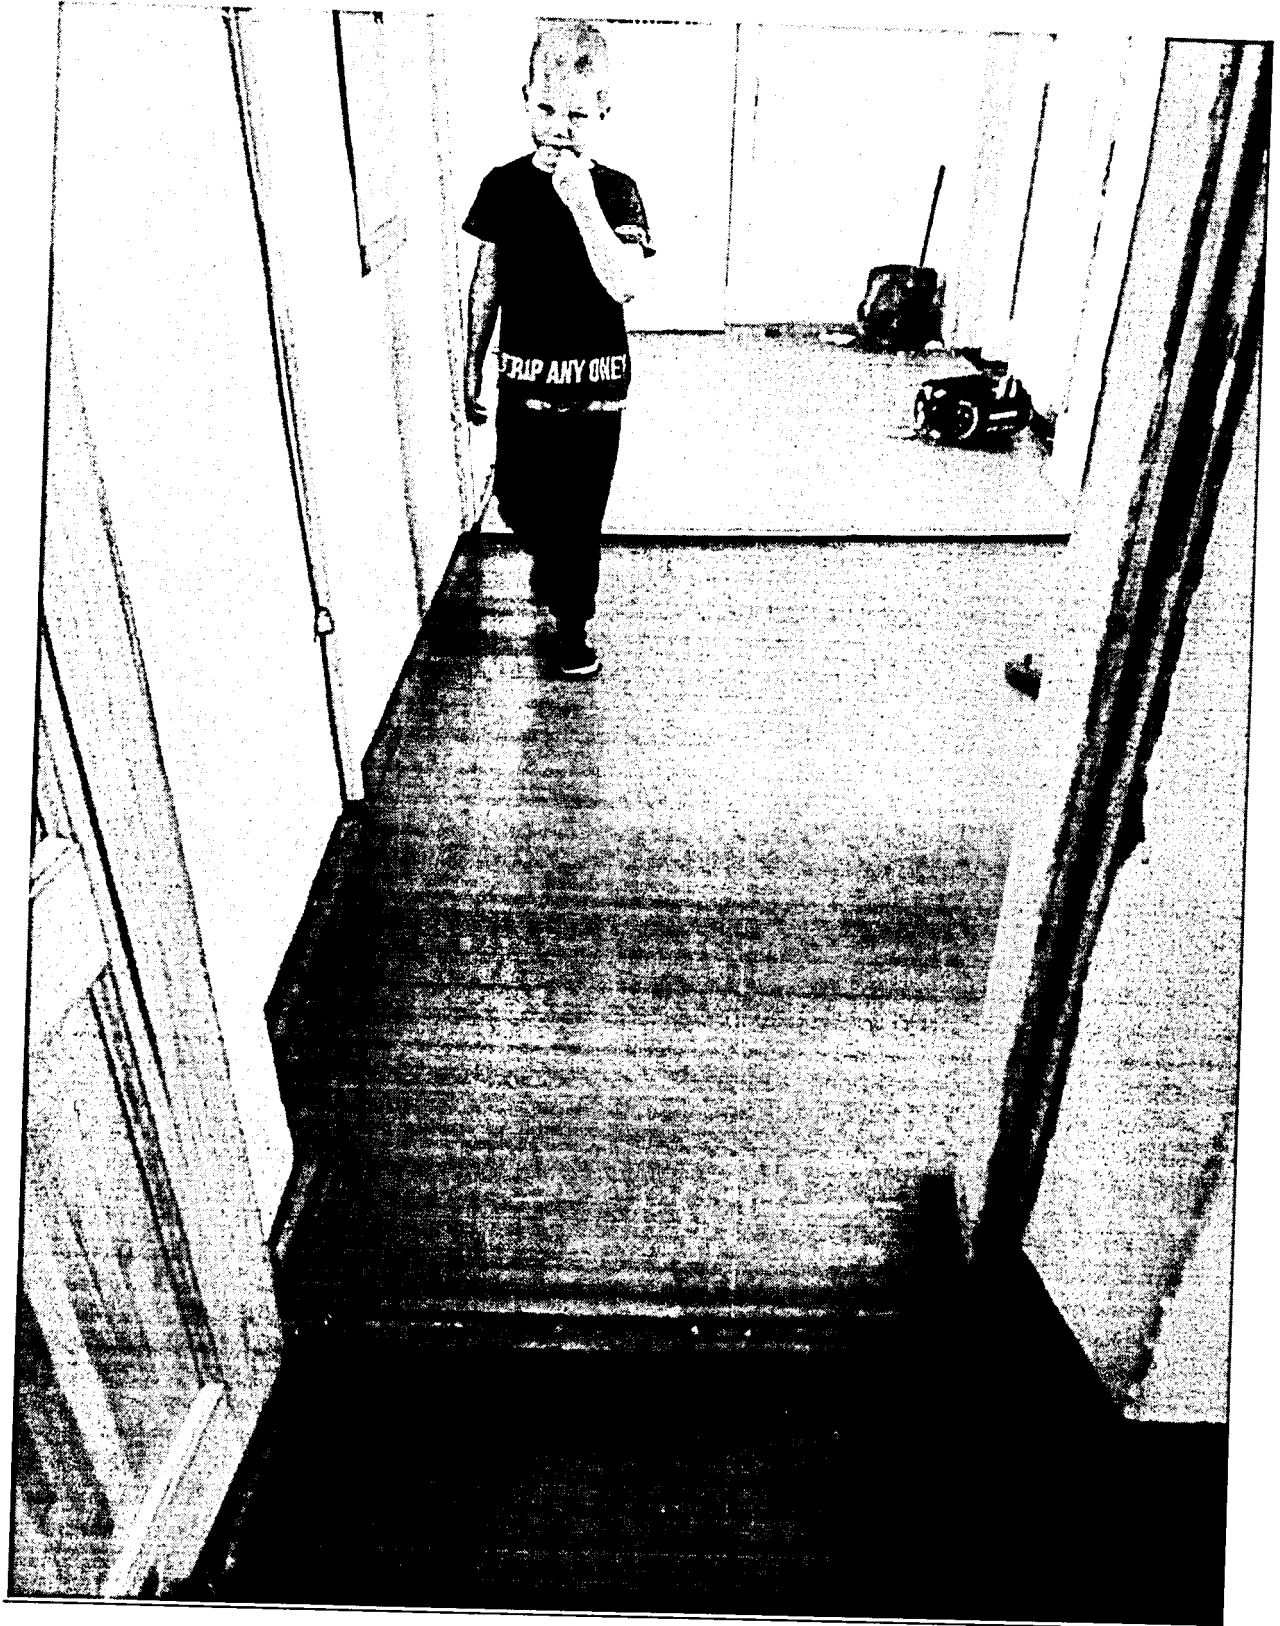
3.4	Лифт пассажирский (или подъемник)	-	-	-	-	К,О,С,Г,У	7	Технические решения
3.5	Дверь	ЕСТЬ	17,20,21	-	-	К,О,С,Г,У	Текущий ремонт.	<ul style="list-style-type: none"> <li>- занизить пороги до нормативного значения 0,014 м.</li> <li>- установить информирующие тактильные таблички для людей с нарушением зрения с использованием рельефных знаков и символов, а также рельефно точечного шрифта Брайля.</li> <li>- выделить контрастным цветом дверные проемы;</li> <li>- отрегулировать доводчик, обеспечив открытие двери без усилий, обеспечивающее поддержку автоматического закрытия дверей, продолжительностью не менее 5 секунд. нанести контрастный цвет по периметру двери (дверные наличники или края дверного полотна и ручки рекомендуются)</li> <li>- окрашивать в отличные от дверного полотна контрастные цвета).</li> </ul>
